# ARCHTEC

***El sistema galardonado para el refuerzo, reparación  
y estabilización de puentes arqueados de mampostería.***

# El Sistema Cintec

# Estudios de casos *Los puentes del camino*

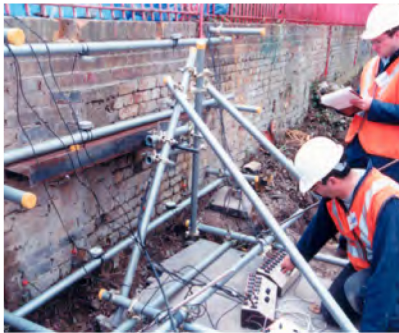
*Los muros de pretil pueden ser reforzados a una fracción del coste de los métodos tradicionales*

Los requisitos especificados para muros individuales pueden tener diferencias considerables y en ellos tienen que coincidir una variedad de necesidades. Estas pueden incluir la reducción del impacto, la desviación de vehículos, la protección de terceros en las cercanías, la compatibilidad con la estructura de mampostería en su totalidad, además del aspecto visual de la solución de refuerzo implementada.

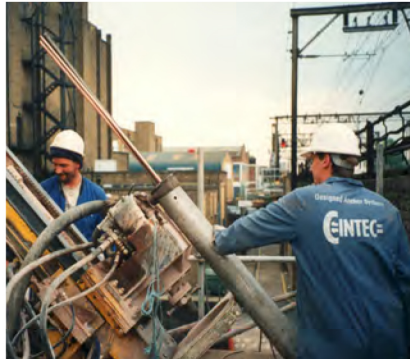
*los anclajes de tierra reparan eficazmente la interacción entre el suelo y la estructura.*

Este sistema es usado para sujetar los estribos de puentes a diques y terraplenes que presentan condiciones defectuosas en su suelo. Los ensayos de los anclajes de tierra revelan que pueden ser usados en las condiciones de suelo más difíciles y conseguir resultados que superan las expectativas.
